Fundación Miguel Lillo
Ley 12.935
Unidad de Auditoría Interna

**Informe de Auditoría
Nº 18/16**

“Auditoría Ambiental”

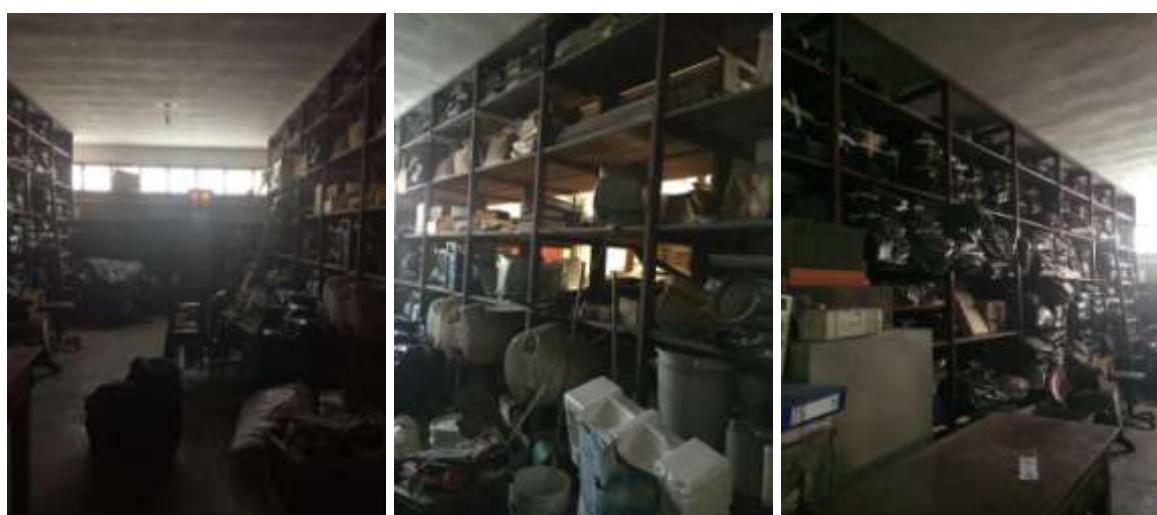
Las condiciones de limpieza en las oficinas-depósitos es deficiente y el estado de orden se encuentra alterado debido a que estos ámbitos de trabajo se han convertido en depósitos de numerosos elementos en desuso.

Implementar actividades y prácticas coordinadas y sistemáticas en el manejo adecuado y sostenible de gestión de bienes patrimoniales, como ser la baja física y contable de bienes vetustos y sin uso de patrimonio de la fundación.

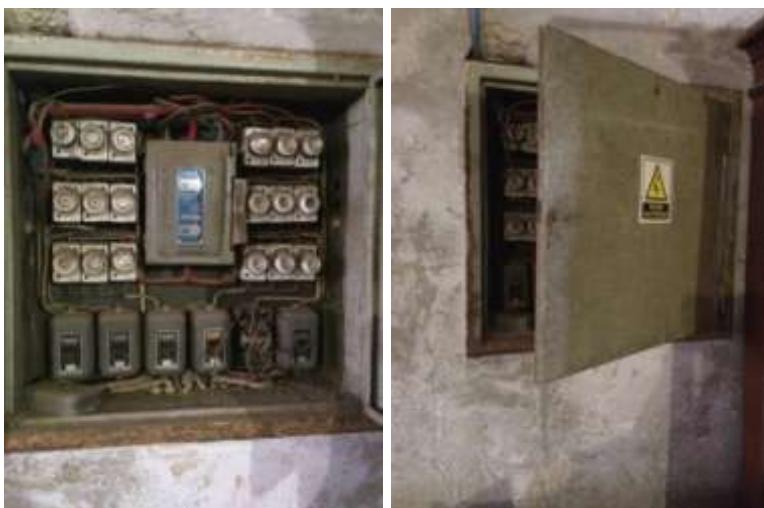
La totalidad de los tableros seccionales ubicados en las diferentes oficinas y carpintería del subsuelo se encuentran en estado de obsolescencia tecnológica, en deficiente estado de mantenimiento y de dudosa operatividad.

Las instalaciones eléctricas deben ser revisadas periódicamente y mantenidas en buen estado conservando las características originales de cada uno de los componentes. Las anomalías existentes o potenciales detectadas, deben ser corregidas por personal idóneo y competente.

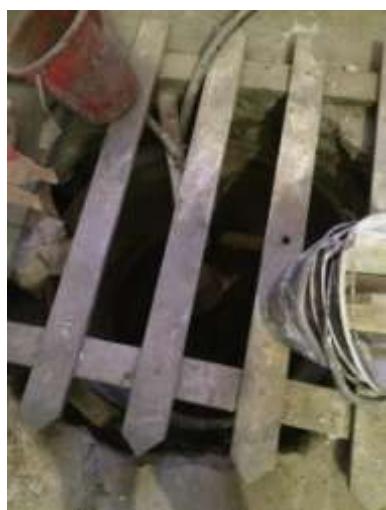
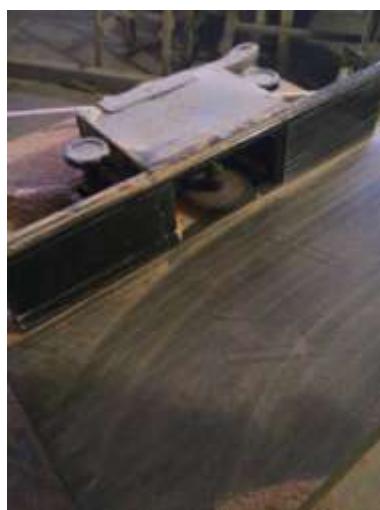
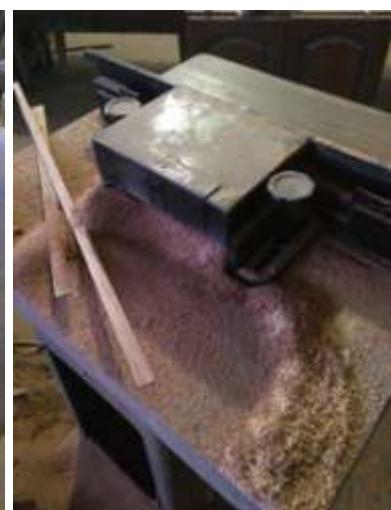
Se constató la existencia de una sierra sinfín y otras maquinarias que debido a su antigüedad no cuentan con elementos de detención automática en caso de accidentes. La limpieza del sector es deficiente. No posee conductos de succión del material desechable del lugar (aserrín) como tampoco se evidencia elementos de protección personal para el personal del sector.

Las previsiones de seguridad deben encuadrarse en lo previsto en el Capítulo 15- Protección de máquinas y herramientas y aislación de motores- del Decreto N° 351/79 y Ley N° 19587, art 8 inc b) y 10 inc a). Debe proveerse elementos de protección personal a los agentes que se desenvuelven en el sector y en caso que lo posean, los mismos deben reservarse en lugar visible.

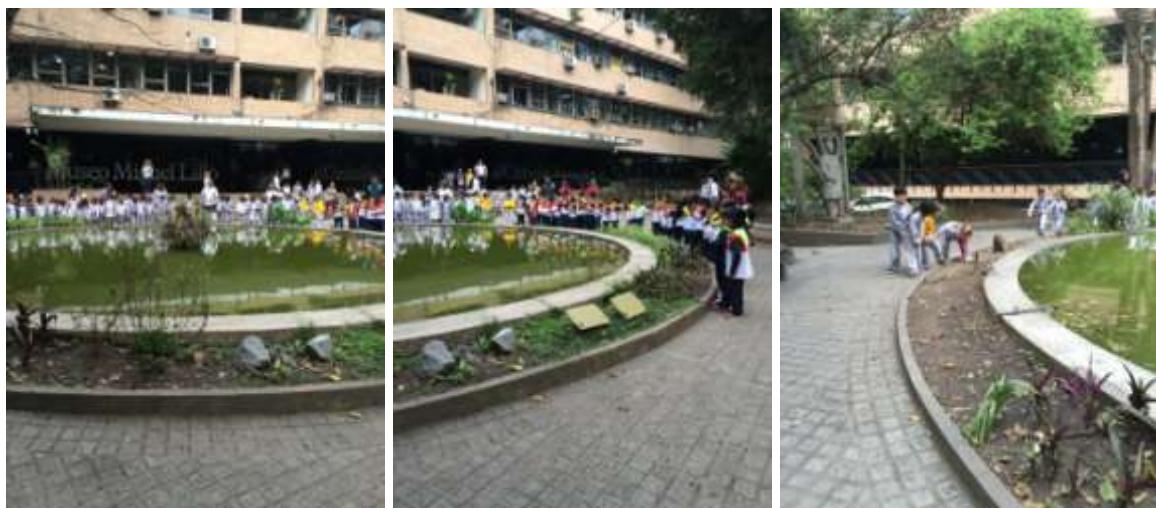
Al ingreso al Museo se observa una fuente de agua, si bien posee cartel indicador de “no subir a la fuente”, se constató la ausencia de una baranda o cerca perimetral que cierre el espejo de agua para prevenir eventuales siniestros.

Arbitrar las medidas de seguridad necesarias a fin de colocar las barandas de protección o un seto de arbusto que sirva de elemento de contención a efectos de evitar potenciales siniestros.

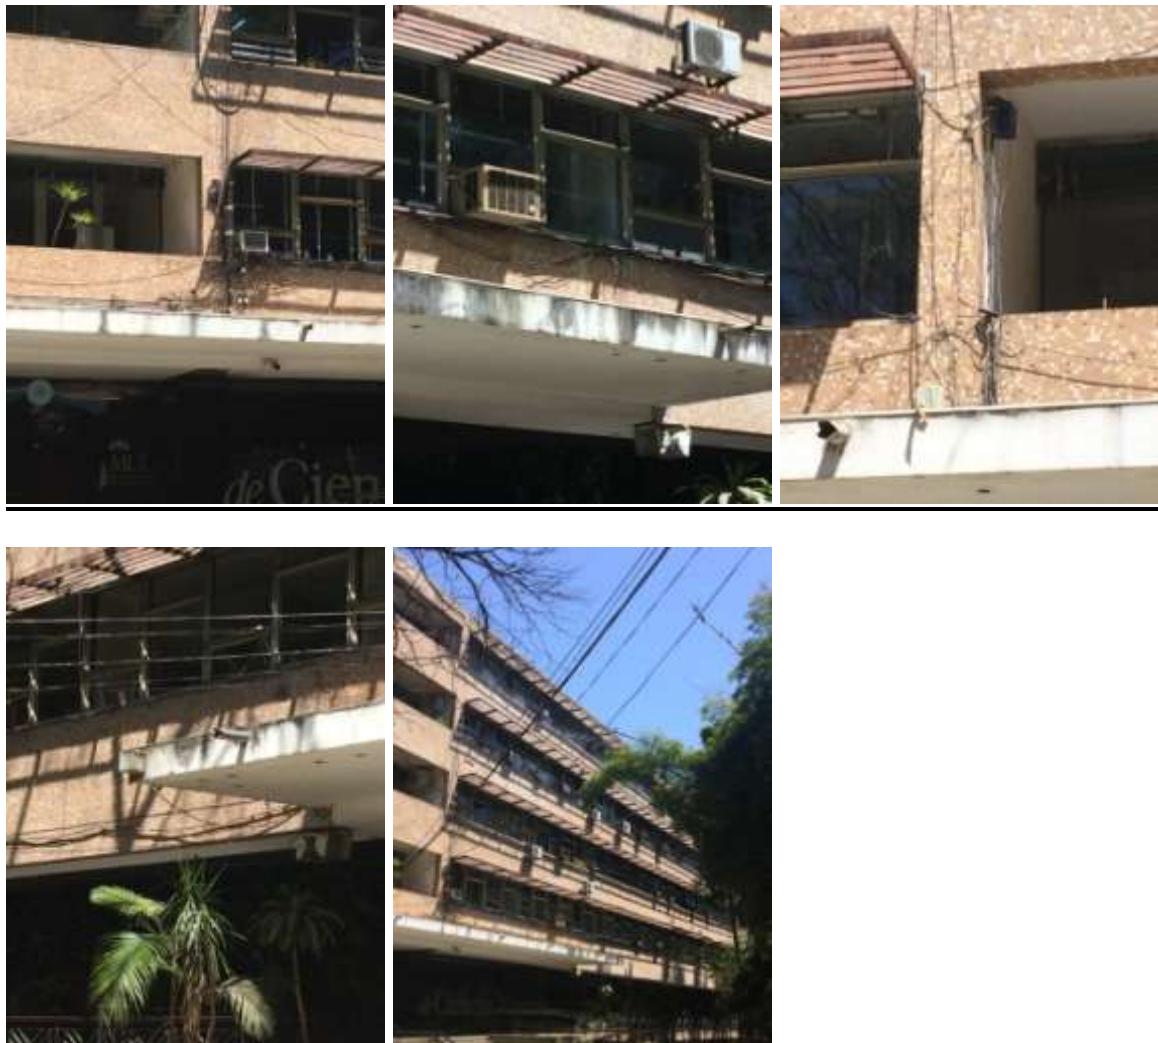
Se constató la existencia de numerosos cables y conductores eléctricos sobre la fachada del edificio, que se hallan tendidos en desarrollo horizontal y vertical, que ingresan a las diferentes oficinas y dependencias por las ventanas. Esta situación se repite en todos los pisos y pone de manifiesto el incorrecto tendido eléctrico realizado, situación que se repite en el interior de las oficinas.

Resulta necesario que se adecue el cableado y todo el tendido eléctrico a las normas técnicas y medidas de seguridad reglamentarias a fin de prevenir, reducir o aislar riesgos.

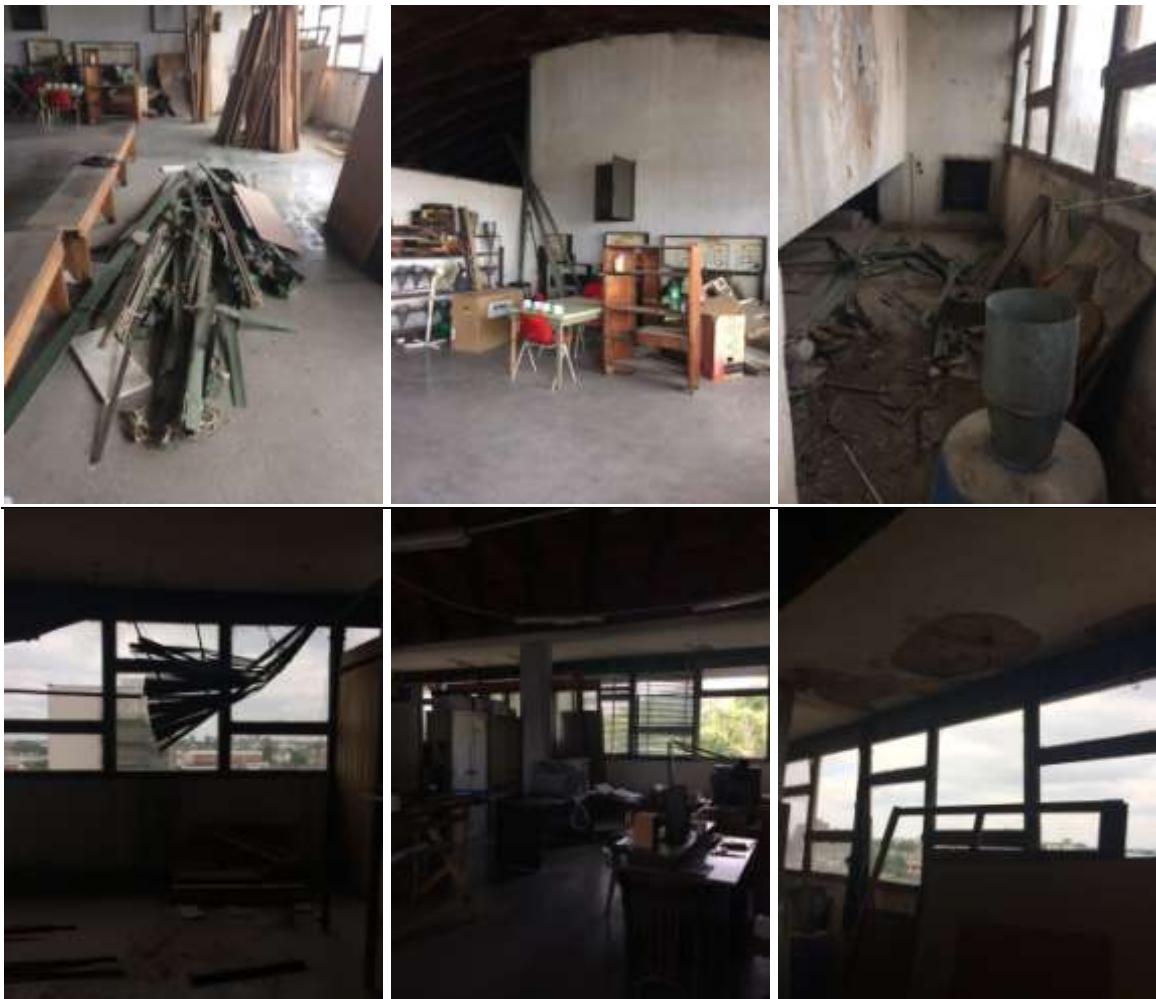
Los muros perimetrales interiores que dan al lado oeste del edificio, poseen un evidente estado de deterioro producido esencialmente por las filtraciones en las uniones de las carpinterías metálicas con los paramentos.

La falta de mantenimiento o la presencia de trabajos inconclusos derivan en el avance del proceso corrosivo sobre la carpintería.

Al fallar la estanqueidad del sistema, el ingreso de agua será el origen de otras patologías como la degradación de pisos y revestimientos o la humedad en los cielorrasos de los pisos inferiores. Se constató la separación del lugar por una pared realizada con madera y que se encuentra sujetada (Colgada) de una viga, lo que potencia eventuales siniestros.

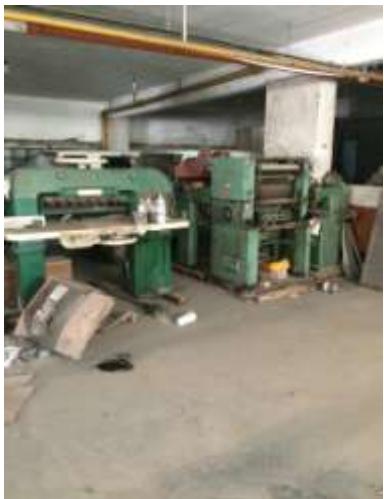
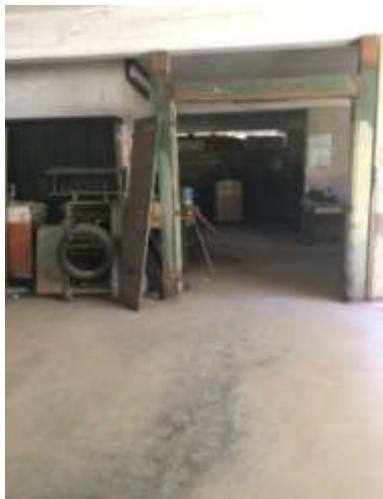
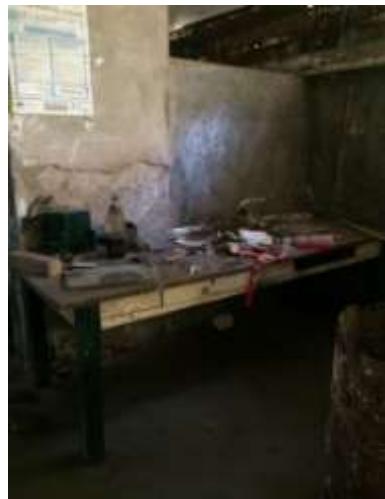
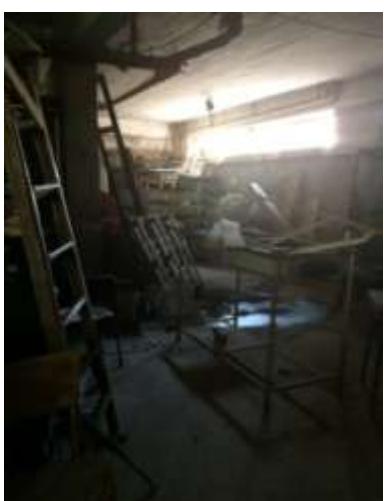
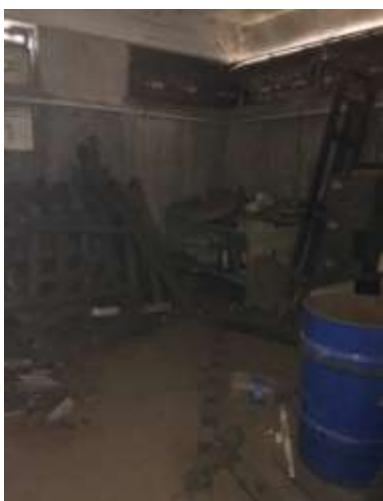
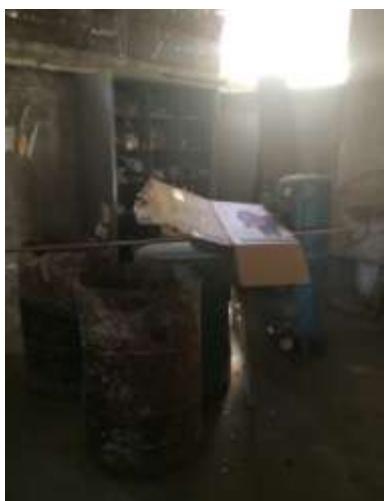
Garaje (Subsuelo): Se constató desprendimiento de mampostería de sendas columnas del garaje. La limpieza del sector es deficiente. Se evidencia presencia de objetos en desuso que son almacenados en el sector, ocupando espacio y generando basura.

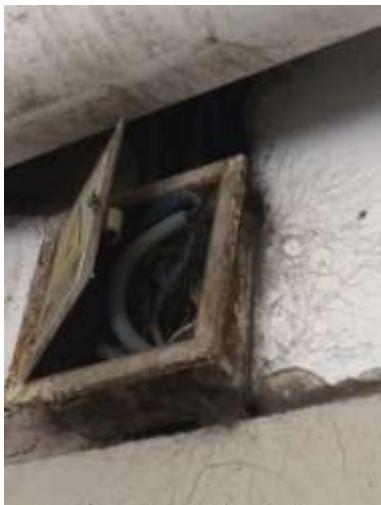
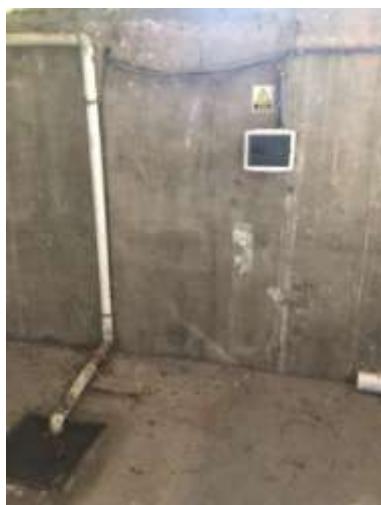
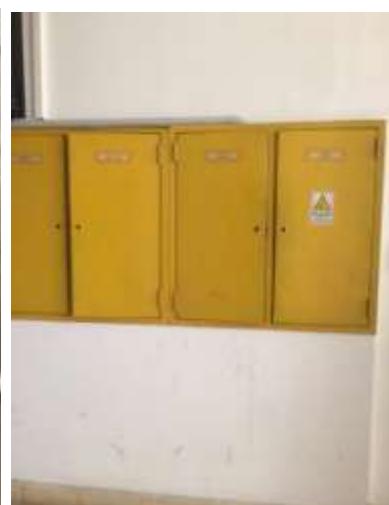
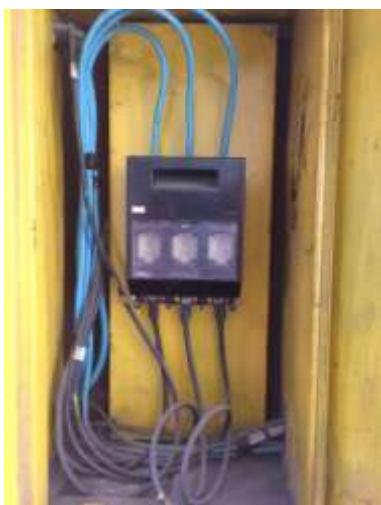
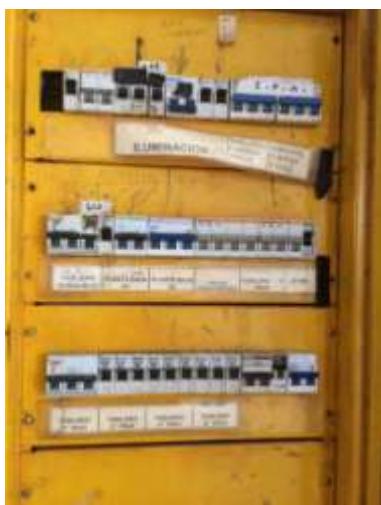
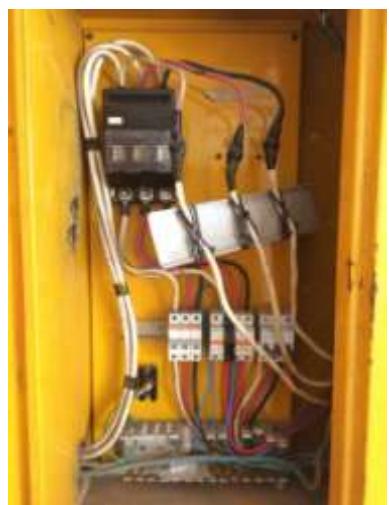
En el subsuelo del edificio donde se encuentra el garaje, el tablero eléctrico principal fue remplazo por uno nuevo. Se constató presencia de cables eléctricos en el piso. A la entrada del subsuelo, en la parte superior se constata un tablero con identificación de electricidad, pero su estado es deficiente y de antigua data y dudosa operatividad. En los pisos superiores se encontró cables colgados sin los plafones correspondientes. Falta colocar luminaria y colocar tapas ciegas en los huecos del cableado.

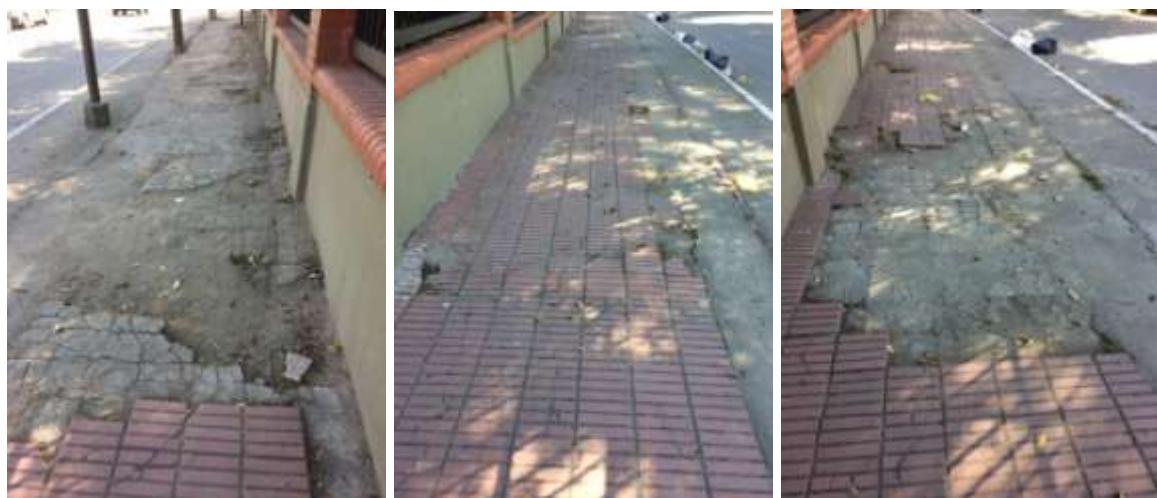
Se observa que las 4 veredas de la manzana donde se encuentra la Fundación Miguel Lillo se encuentran en pésimas condiciones de conservación y mantenimiento, en especial las veredas de las calles Las Piedras y Prospero Mena. Se observa ausencias de numerosas baldosas, otras que se encuentran rotas y varios pozos que se encuentran tapados con baldosas rotas.

Se observó que alguna de las tapas del desagüe cloacal se encuentra rotas.

Se evidencia la presencia de restos de desprendimientos de mampostería sobre la vereda de la calle Prospero Mena y Las Piedras. Las paredes exteriores ubicadas en esas calles se encuentran en mal estado de conservación.

Se debería cumplir con la normativa vigente. Se debería arbitrar los medios necesarios a fin de proceder a una pronta refacción y mantenimiento de las veredas. Sería conveniente que personal de la Institución mantenga una reunión con personal de Dirección de Obras Publicas de la Municipalidad de San Miguel de Tucumán a fin de tratar de llevar a un acuerdo para que el Municipio coopere en la reparación de las veredas o parte de ellas, toda vez que las mismas también sufrieron roturas por parte de empresas contratadas por el municipio.

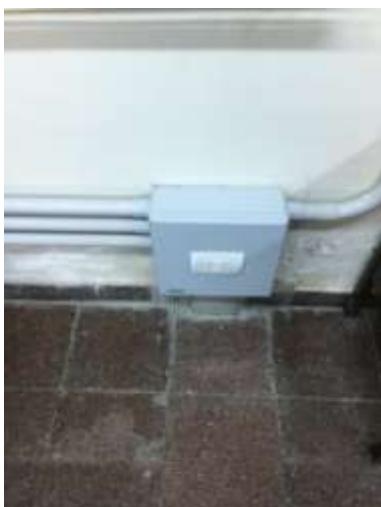
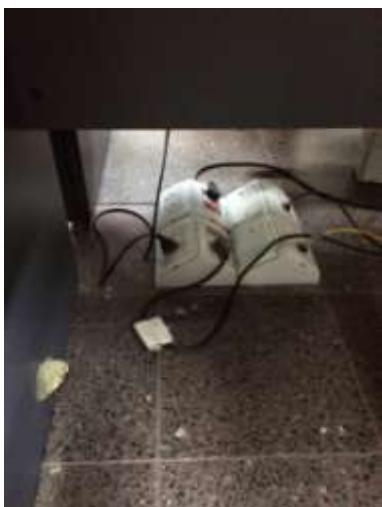
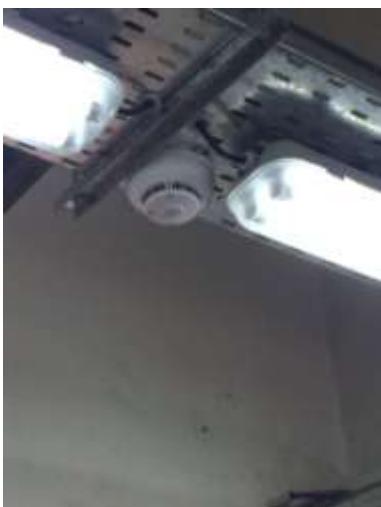
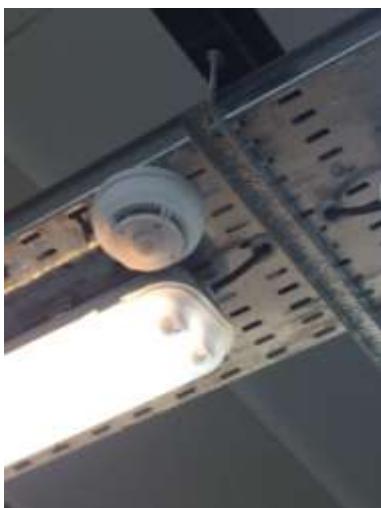
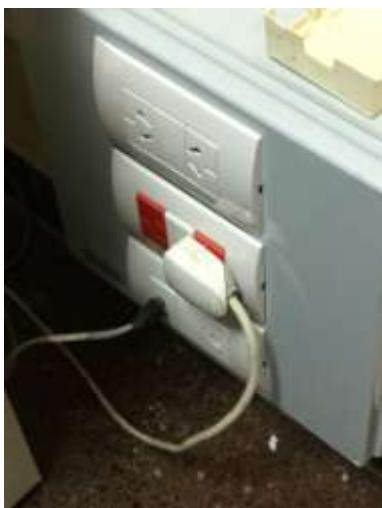
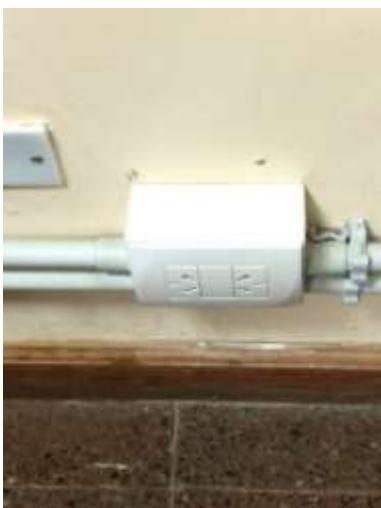
Se constató que la parte eléctrica fue reemplazada en su totalidad y que se colocaron detectores de humo en todo el edificio. Los tableros son nuevos y se encuentran en perfecto estado de mantenimiento y bien identificados.

Restaría colocar una puerta o tapa protectora al cableado nuevo de las centrales telefónicas y de la central contra incendio en la **oficina de Informática**, toda vez que en el estado actual y dado el lugar donde las mismas se encuentran (tránsito continuo), queda expuesta a la manipulación por personal no autorizado.
