## Informe de situación de riesgo Gomero (*Ficus macrophylla*) frente al Cementerio del Oeste, San Miguel de Tucumán Febrero 2025

Ing. Agr. Pedro Buiatti<sup>1</sup>, Lic. Ana Levy Hynes<sup>1,2</sup> y Dra. Griselda Podazza<sup>2</sup>

1 Sociedad Amigos del Árbol de Tucumán y 2 Fundación Miguel Lillo

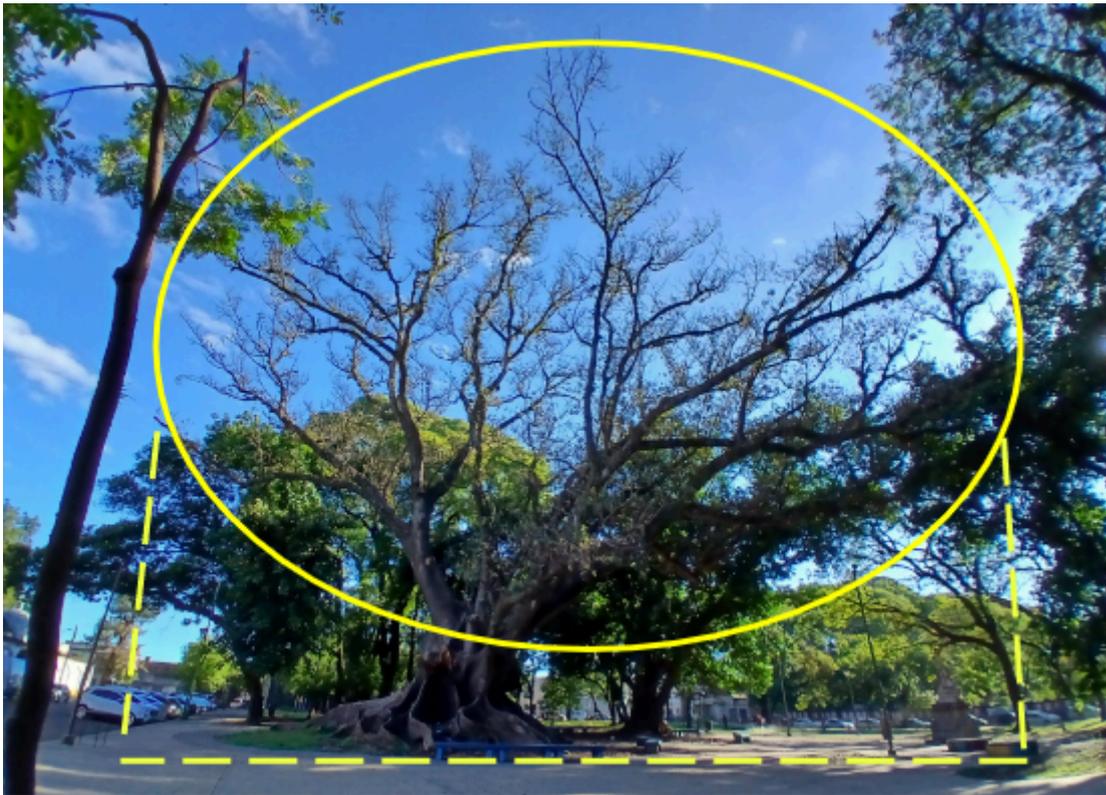
La foto de arriba muestra el árbol el día 19-02-25, todas las ramas de la copa tienen probabilidad de fallo. En amarillo se marca el espacio de la diana.

Dado que es una plaza y su frecuencia alta de uso y que el árbol está en un estado senescente avanzado que es irreversible. Se observa que **existe un riesgo alto a extremo, se recomienda minimizar el riesgo realizando un descope**, y si queda un riesgo residual realizar un monitoreo una vez al mes.

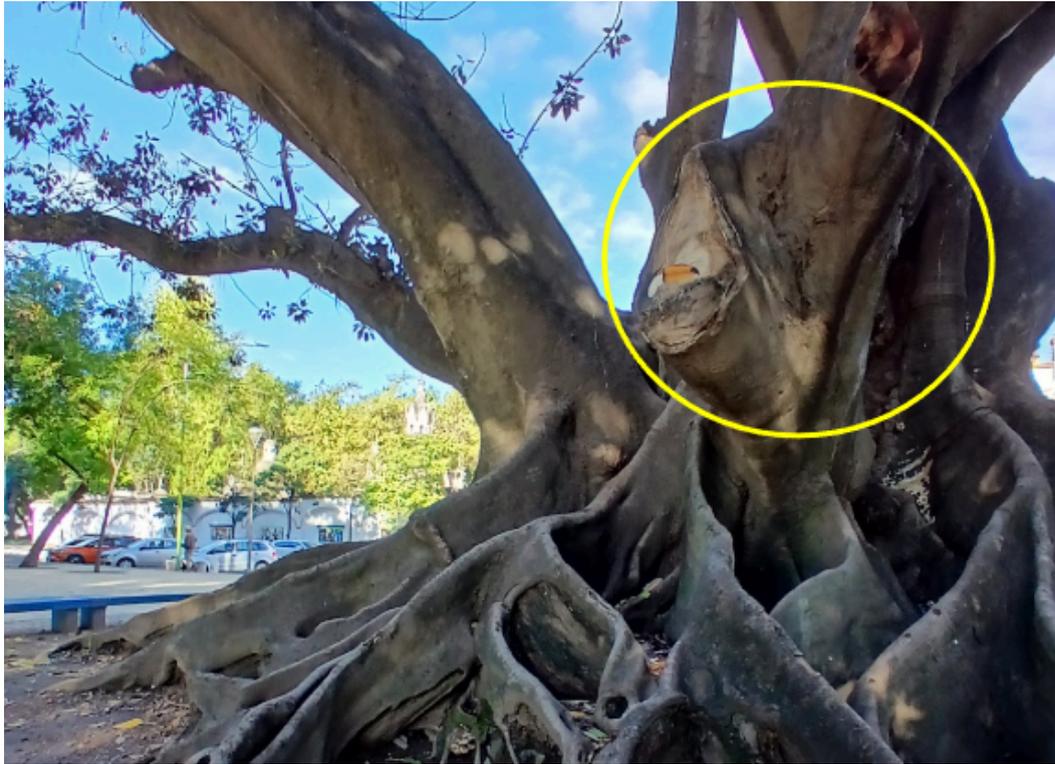
La foto de arriba en amarillo se marca una de las ramas con mayor probabilidad de fallo.

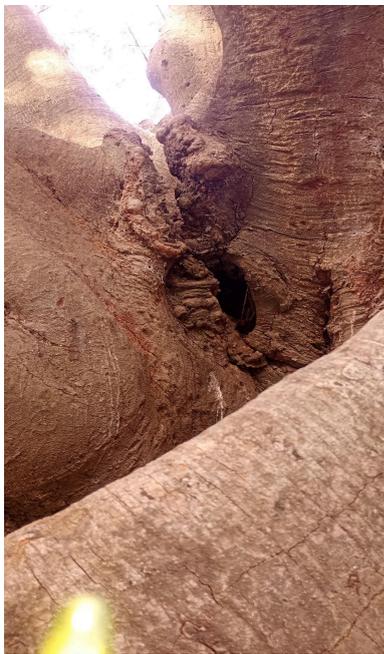
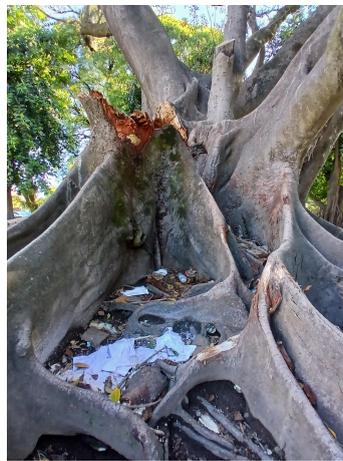
Arriba a la izquierda, una de las ramas con mayor probabilidad de fallo, tiene un defecto similar al de la rama que falló en diciembre de 2023, ver fotos arriba a la derecha.

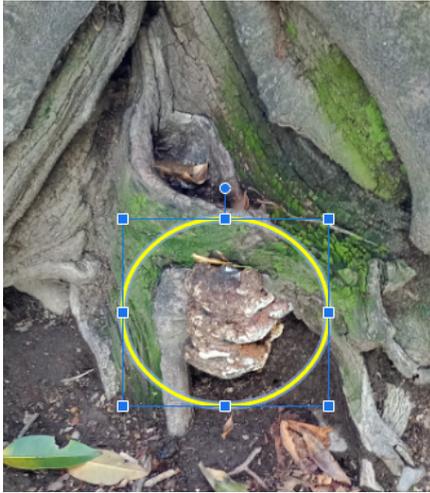
Hongos en raíces.

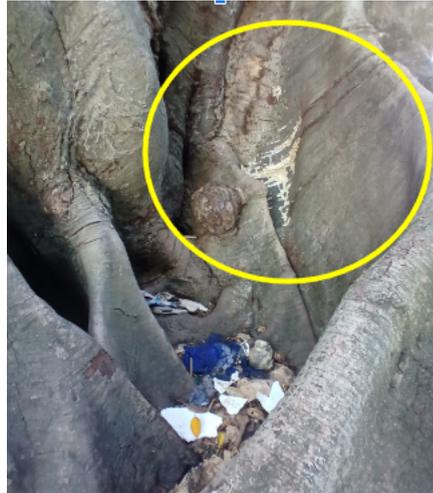
Hongos en base del tronco.

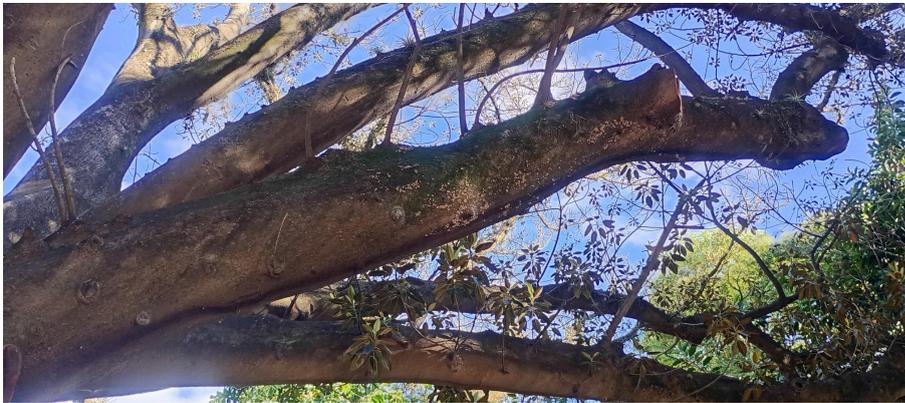
Hongos corticales en ramas.

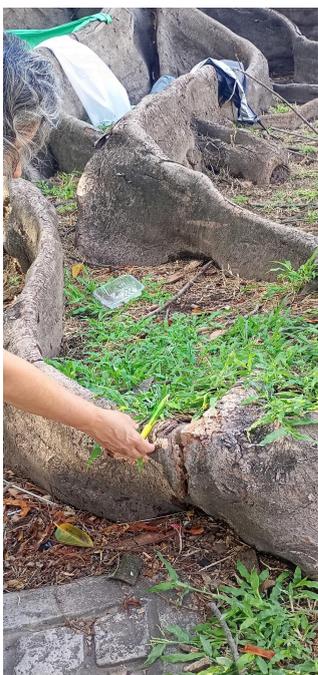
Ejemplo de raíces partidas

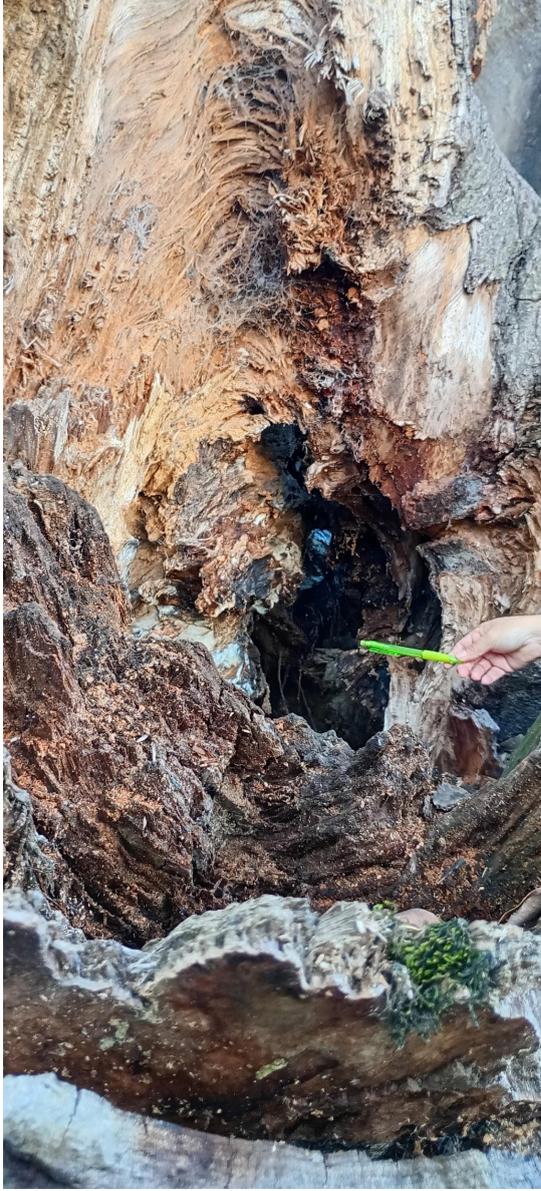
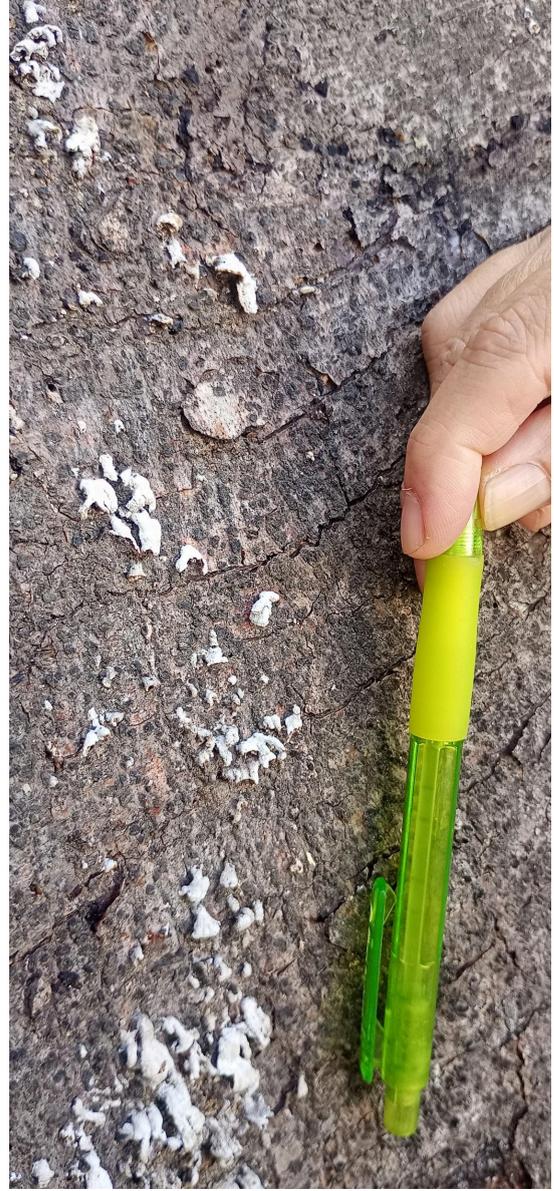
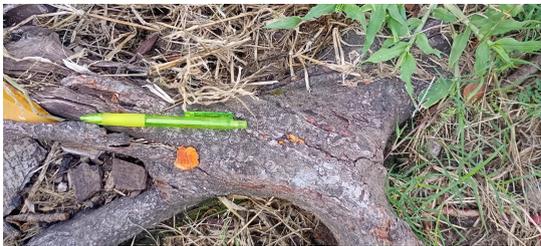
Hongos en raíces y tronco.
