Fundación Miguel Lillo
Ley 12.935
Unidad de Auditoría Interna

**Informe de Auditoría
Nº 18/16**

“Auditoría Ambiental”

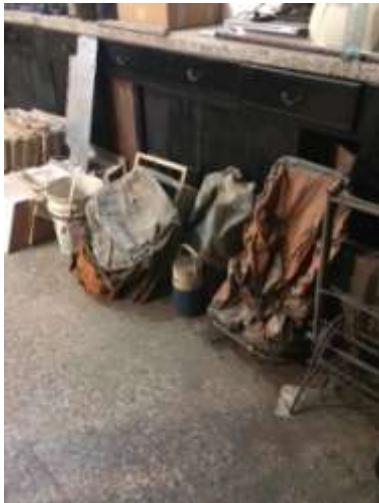
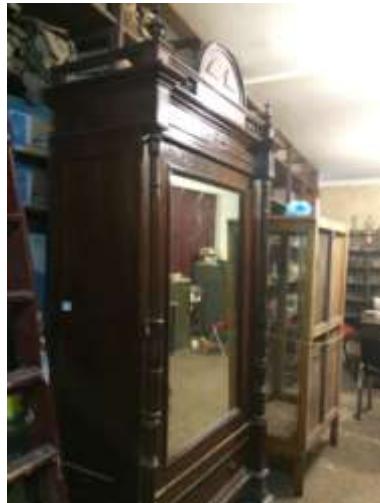
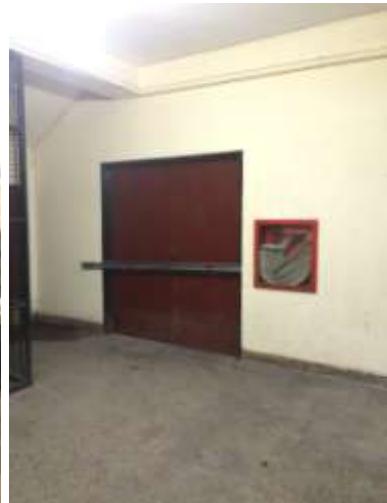
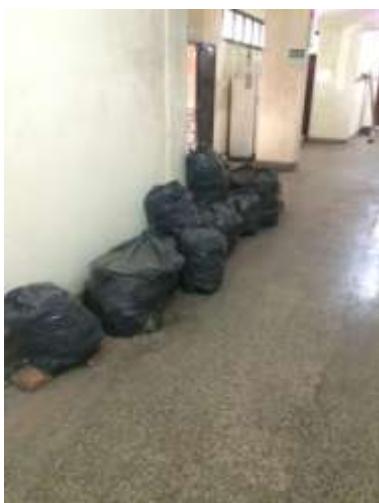
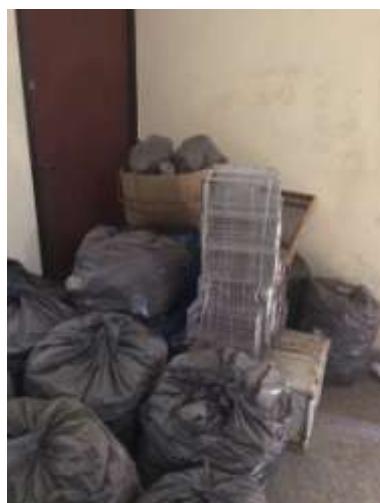
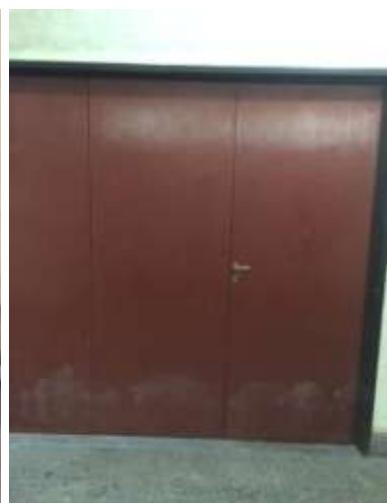
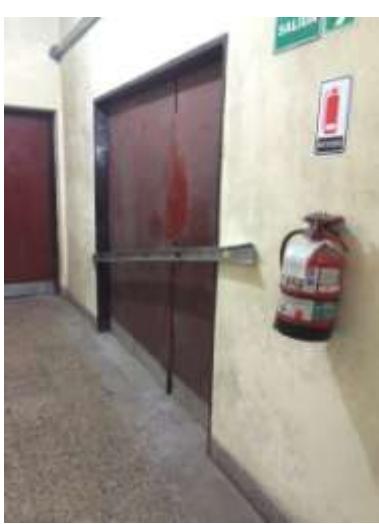
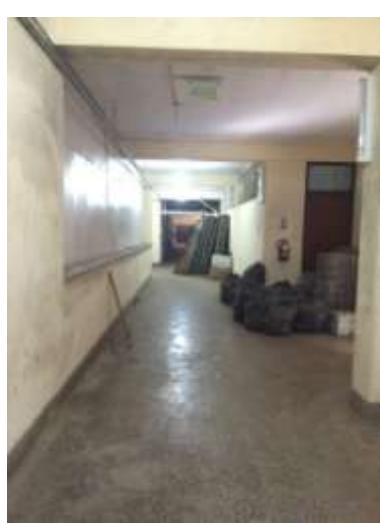
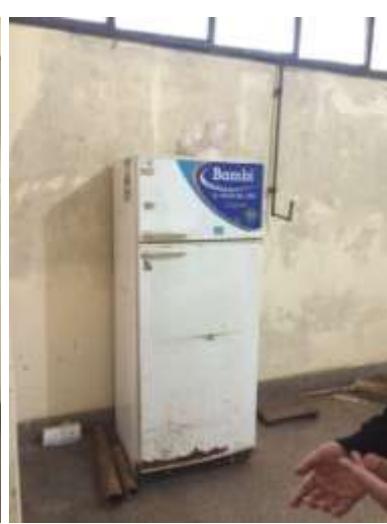
Las condiciones de limpieza en las oficinas-depósitos es deficiente y el estado de orden se encuentra alterado debido a que estos ámbitos de trabajo se han convertido en depósitos de numerosos elementos en desuso.

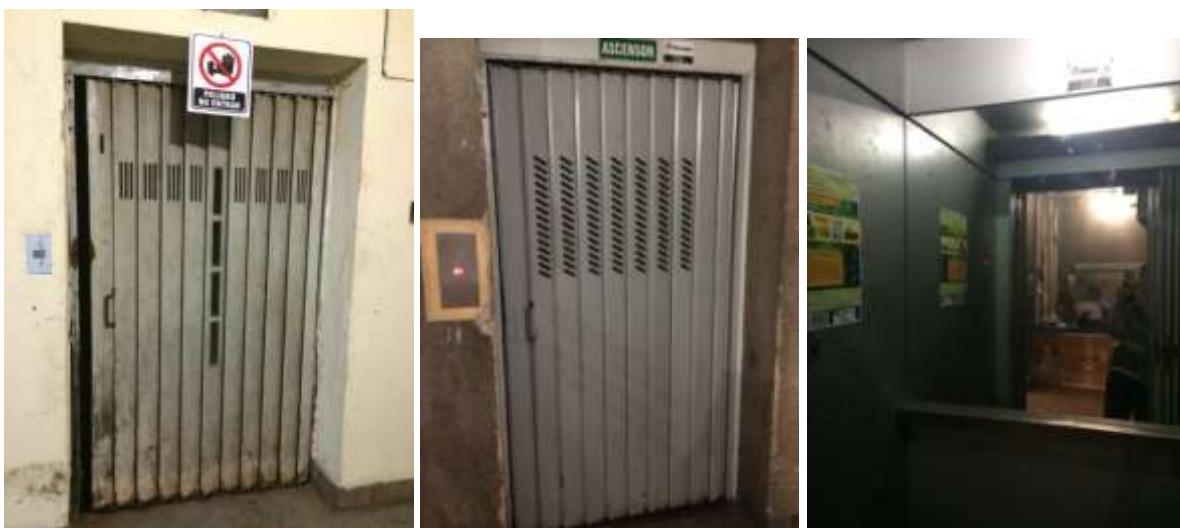
La totalidad de los tableros seccionales ubicados en las diferentes oficinas y carpintería del subsuelo se encuentran en estado de obsolescencia tecnológica, en deficiente estado de mantenimiento y de dudosa operatividad.

Las instalaciones existentes ya habilitadas deben adecuarse a los avances de las condiciones de seguridad, cumpliendo con las normativas vigentes en la jurisdicción. Deben mantenerse en perfecto estado e impedirse su utilización si no ofrecen las debidas garantías de seguridad para las personas o bienes. Se debería exigir a la empresa que realiza el mantenimiento que fije un cartel con sus datos y las fechas de realización de los servicios y demás especificaciones exigidas por ley.

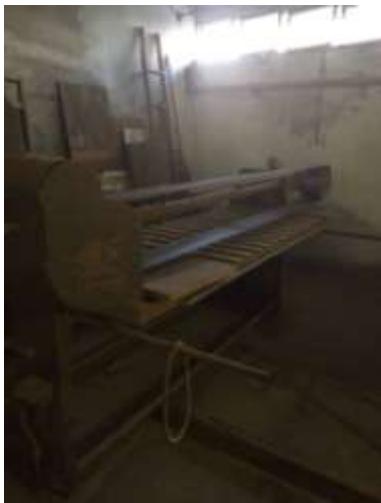
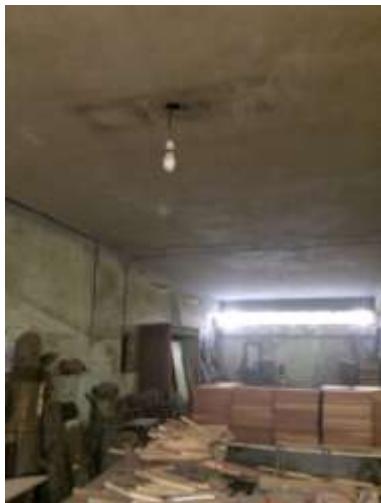
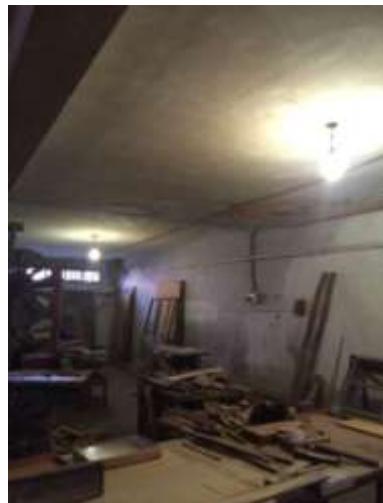
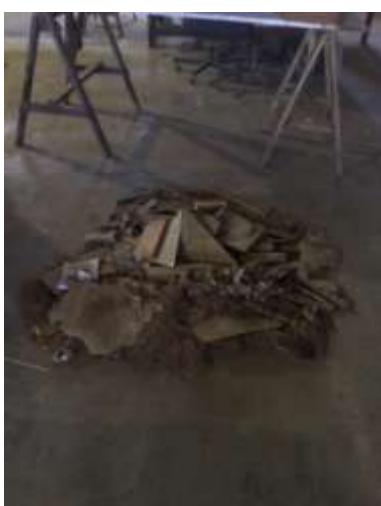
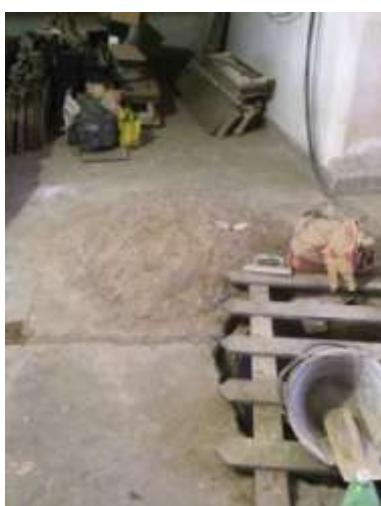
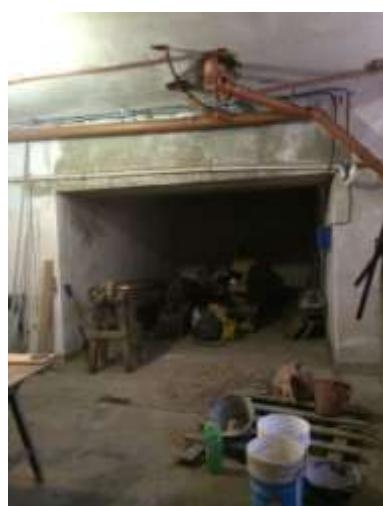
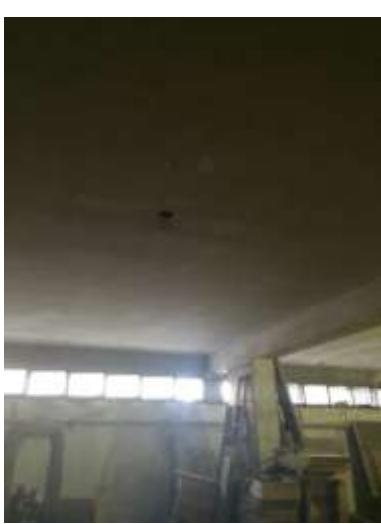
Se constató la existencia de una sierra sinfín y otras maquinarias que debido a su antigüedad no cuentan con elementos de detención automática en caso de accidentes. La limpieza del sector es deficiente. No posee conductos de succión del material desechable del lugar (aserrín) como tampoco se evidencia elementos de protección personal para el personal del sector.

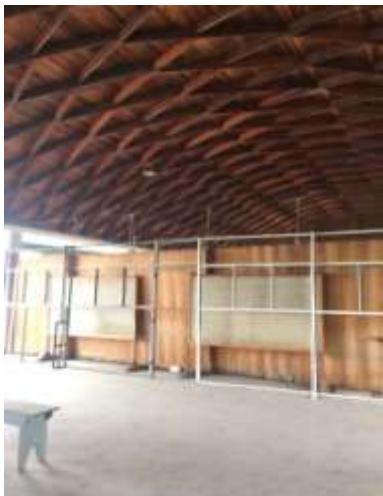
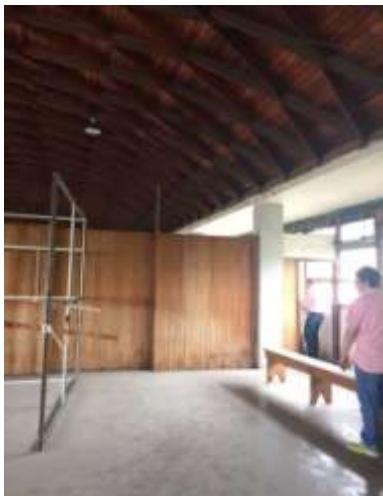
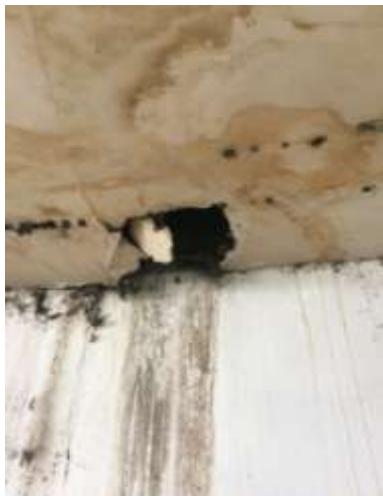
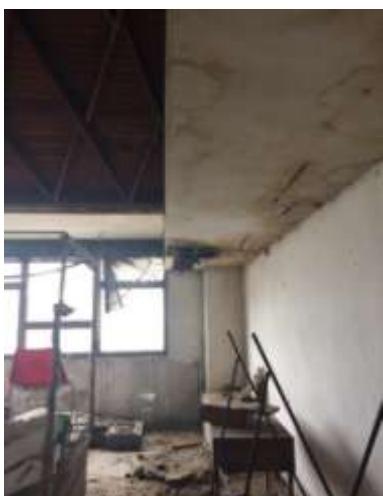
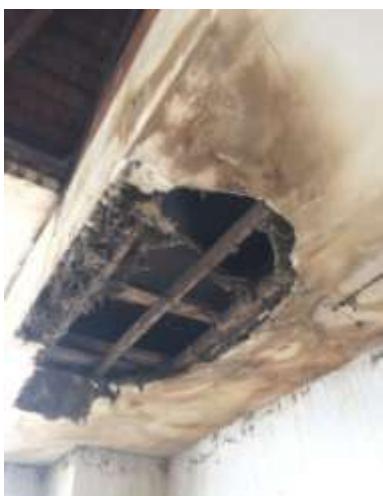
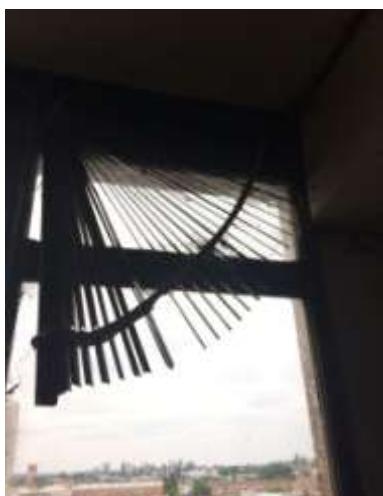
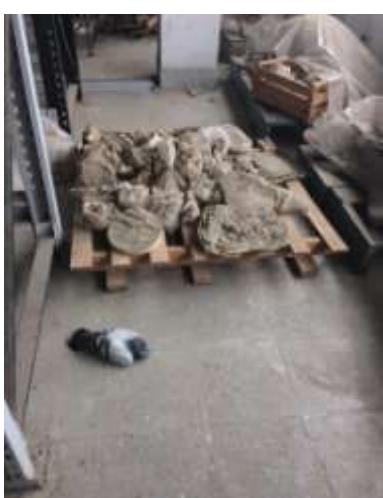
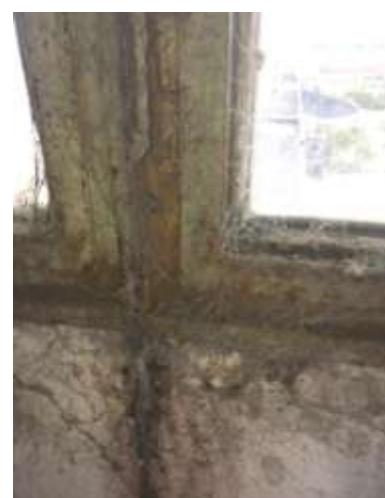
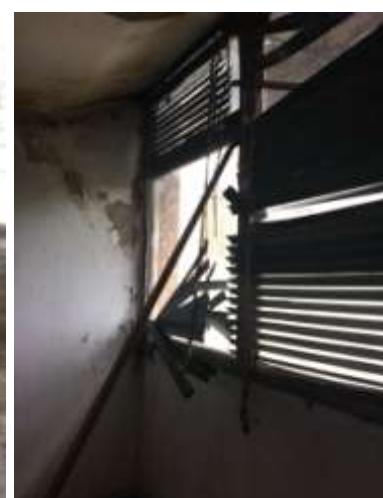
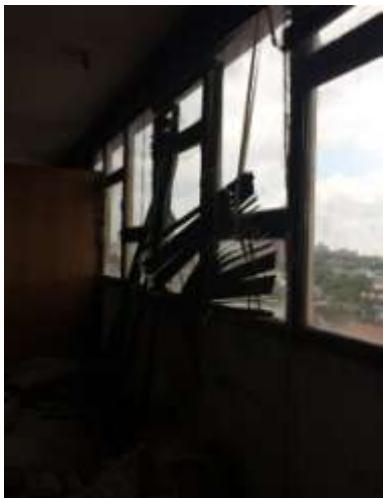
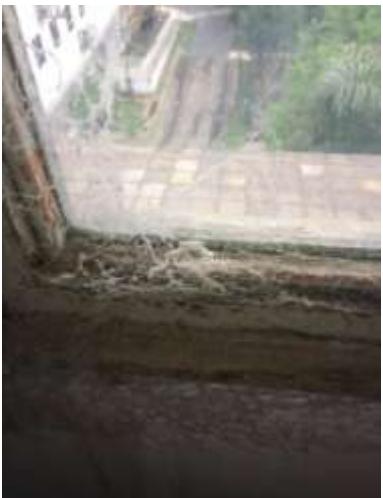
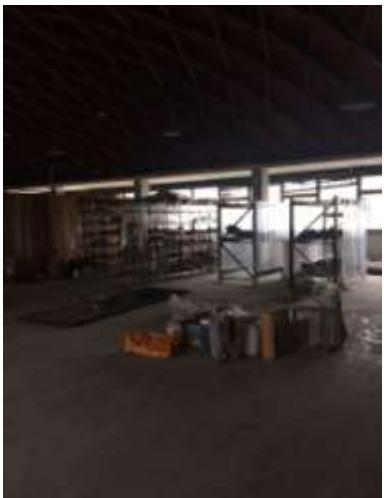
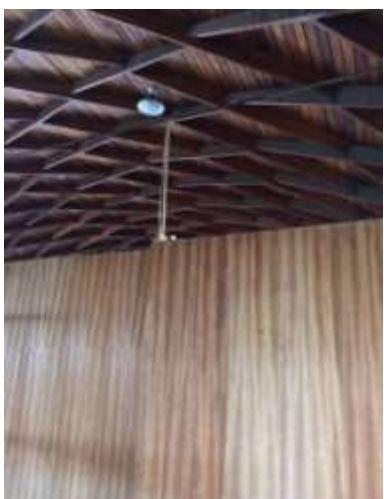
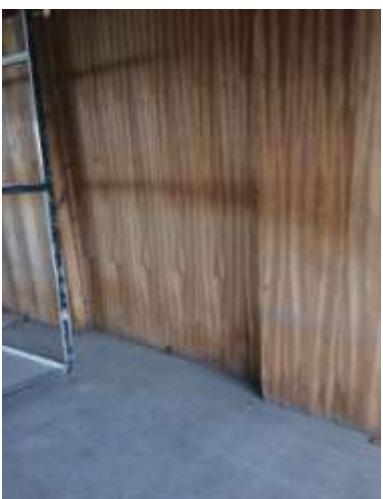
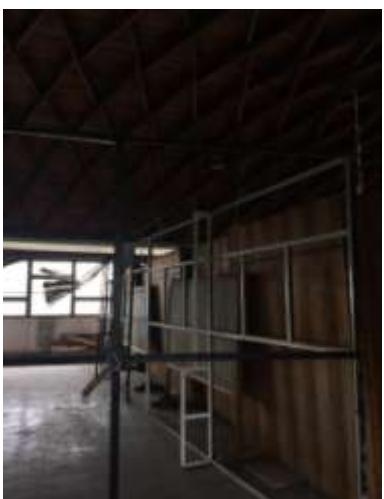
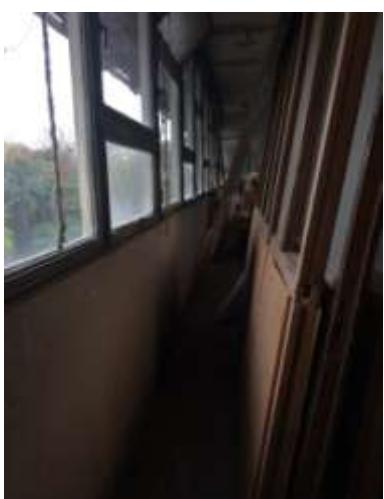
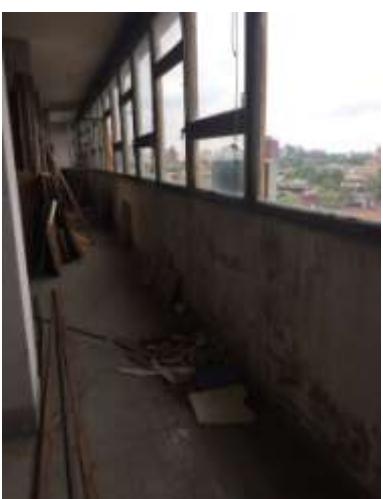
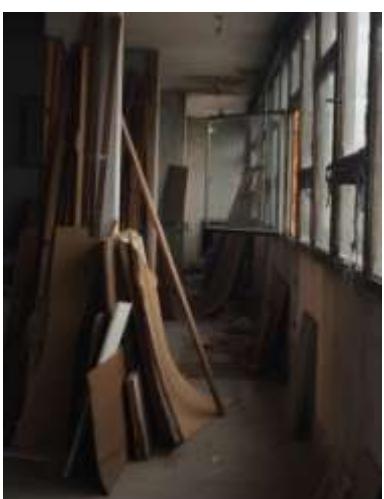
Los muros perimetrales interiores que dan al lado oeste del edificio, poseen un evidente estado de deterioro producido esencialmente por las filtraciones en las uniones de las carpinterías metálicas con los paramentos.

La falta de mantenimiento o la presencia de trabajos inconclusos derivan en el avance del proceso corrosivo sobre la carpintería.

Al fallar la estanqueidad del sistema, el ingreso de agua será el origen de otras patologías como la degradación de pisos y revestimientos o la humedad en los cielorrasos de los pisos inferiores. Se constató la separación del lugar por una pared realizada con madera y que se encuentra sujetada (Colgada) de una viga, lo que potencia eventuales siniestros.

Priorizar la asignación de recursos humanos y presupuestarios en caso de que así sean asignados presupuestariamente, para garantizar la ejecución de los trabajos necesarios para lograr la seguridad edilicia en el corto plazo.

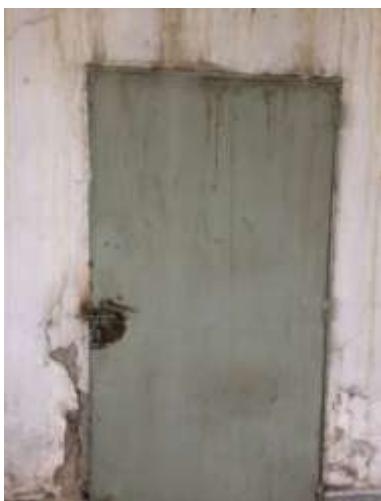
El sistema de prevención de incendios como tal es actualmente inexistente, y además, no cuenta con detectores de humo, alarmas, y rutas de escape señalizadas y correctamente diagramadas.

Arbitrar las medidas necesarias a fin de colocar sistema de prevención de incendios en el área y señalizar las vías de escape y evacuación pertinente. Proceder al cambio de sistema de cierre de la única puerta de evacuación directa a la escalera exterior.

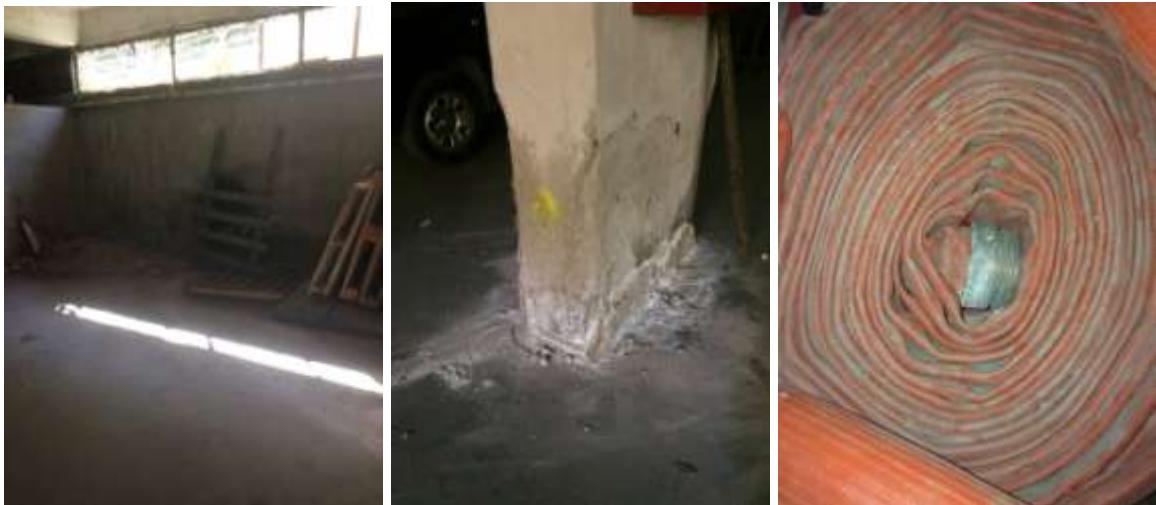
En el subsuelo del edificio donde se encuentra el garaje, el tablero eléctrico principal fue remplazo por uno nuevo. Se constató presencia de cables eléctricos en el piso. A la entrada del subsuelo, en la parte superior se constata un tablero con identificación de electricidad, pero su estado es deficiente y de antigua data y dudosa operatividad. En los pisos superiores se encontró cables colgados sin los plafones correspondientes. Falta colocar luminaria y colocar tapas ciegas en los huecos del cableado.

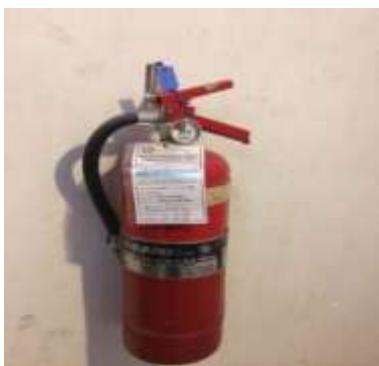
No existe un sistema integrado de prevención de incendios, toda vez que no se cuenta con detectores de humo, alarmas y rutas de escape señalizadas correctamente diagramadas y señalizadas. Solo se constató nichos hidrantes y matafuegos manuales y cartelería de "salida"

Efectuar previsiones presupuestarias que permitan encarar soluciones integrales y definitivas a fin de garantizar la seguridad de las personas y bienes.-

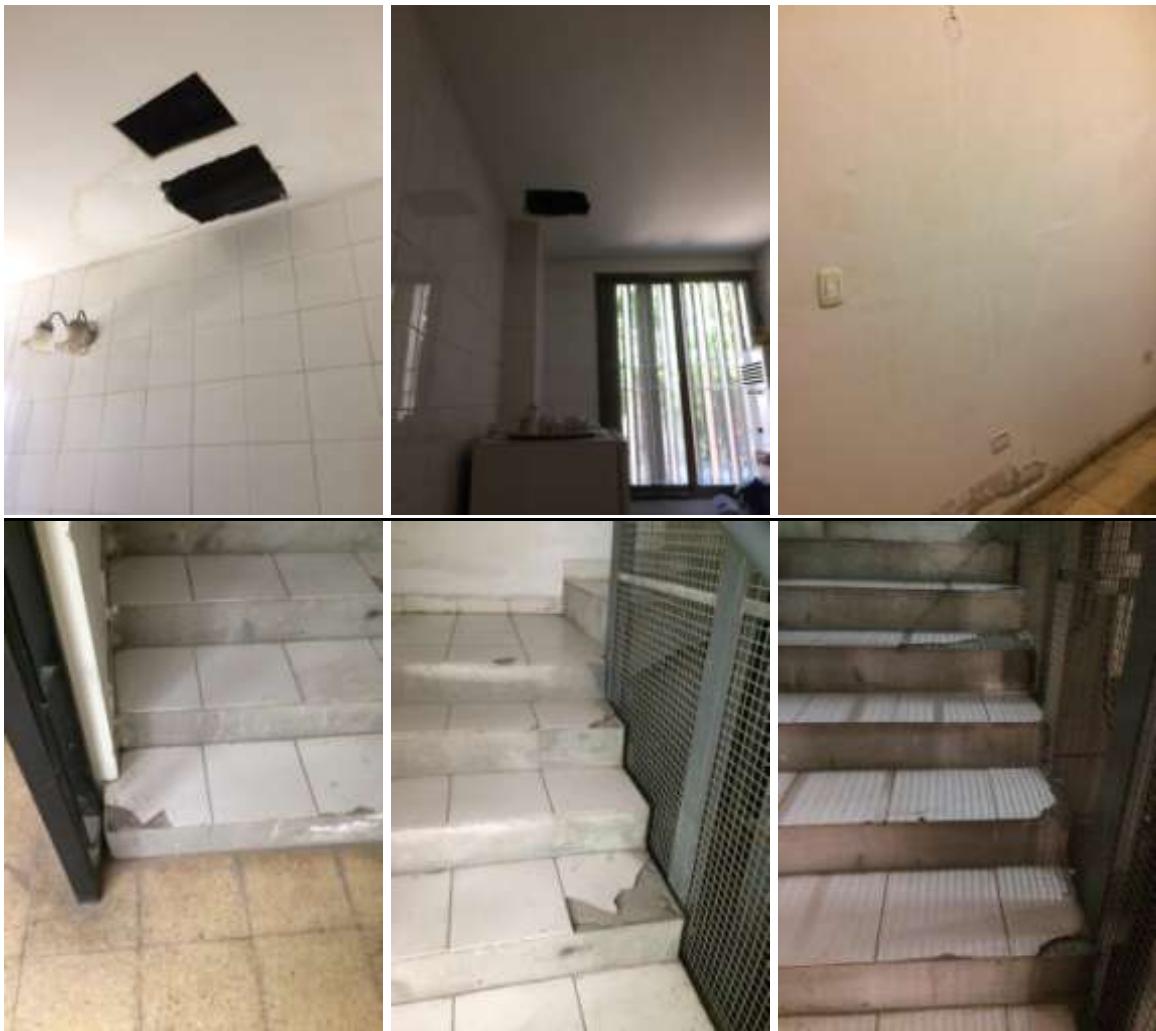
Atento la configuración y tamaño del edificio es necesario disponer de un medio de salida alternativo que permita desalojar a las personas a un lugar seguro en la planta baja, al espacio abierto interno con salida a la calle o al jardín botánico.

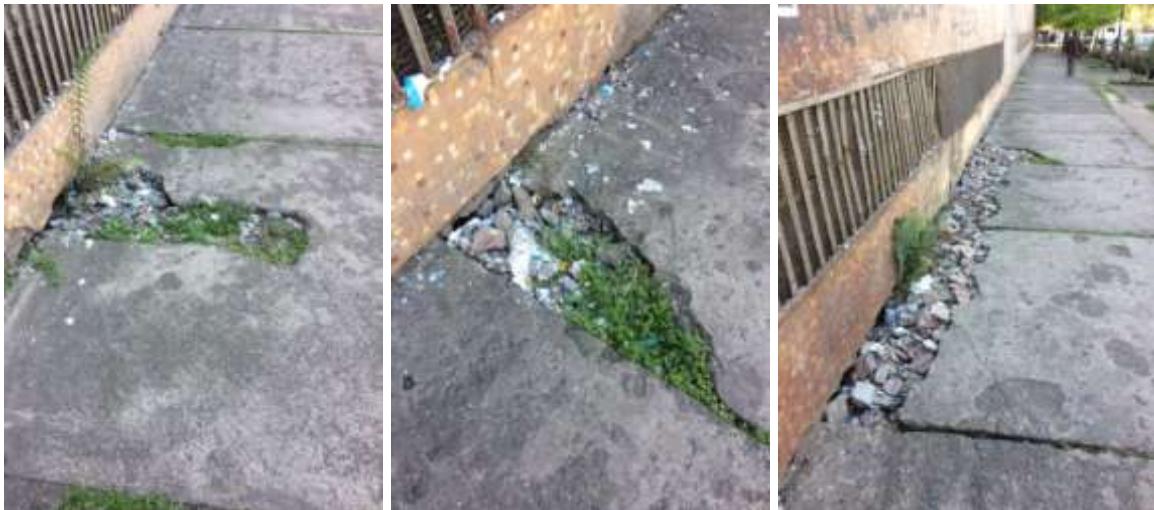
Se debería cumplir con la normativa vigente. Se debería arbitrar los medios necesarios a fin de proceder a una pronta refacción y mantenimiento de las veredas. Sería conveniente que personal de la Institución mantenga una reunión con personal de Dirección de Obras Publicas de la Municipalidad de San Miguel de Tucumán a fin de tratar de llevar a un acuerdo para que el Municipio coopere en la reparación de las veredas o parte de ellas, toda vez que las mismas también sufrieron roturas por parte de empresas contratadas por el municipio.

No se pudo realizar la Obra de Reparación de Veredas Perimetrales por el recorte presupuestario.

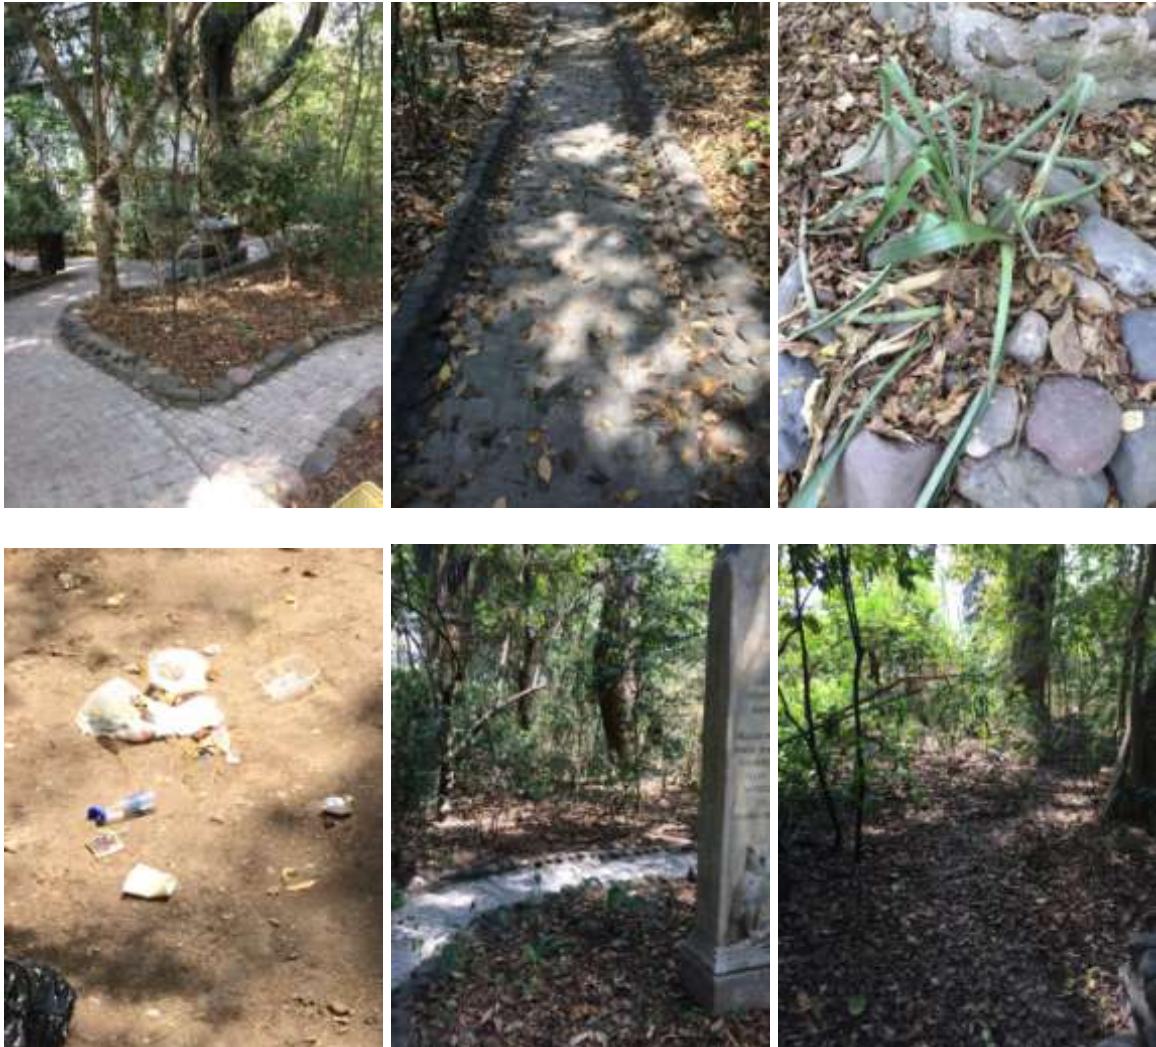
Se encuentra a cargo de la Directora del Jardín Botánico del Área de Botánica. Se puede mencionar que estaba prevista para el año 2015 la ejecución de la Obra “Reparación y puesta en funcionamiento de las fuentes del Jardín Botánico”, pero por falta de fondos se decidió posponerla.
